中心静脈ラインの開放による空気塞栓症

No.130 2017年9月

大気に開放される状態で中心静脈ラインの接続を外したことにより、血管内に空気が流入した事例が7件報告されています(集計期間:2013年1月1日~2017年7月31日)。この情報は、第43回報告書「個別のテーマの検討状況」(P133)で取り上げた内容をもとに作成しました。

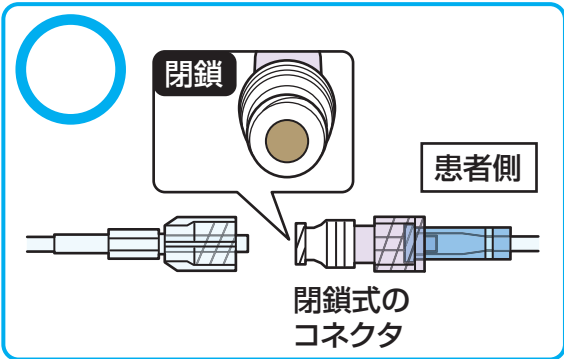
本来外す部位

大気に開放される状態で中心静脈ラインの接続を外したことにより、血管内に空気が流入し、患者に影響があった事例が報告されています。

- ・閉鎖式のコネクタを使用しない場合、中心静脈カテーテルのクランプを閉じないまま接続を外すと、大気に開放され血管内に空気が流入する危険性があることを院内で周知する。
- ・中心静脈ラインの接続を外す際、閉鎖式のコネクタが付いていることやクランプが閉じていることにより患者側のラインが閉鎖されているか確認する。

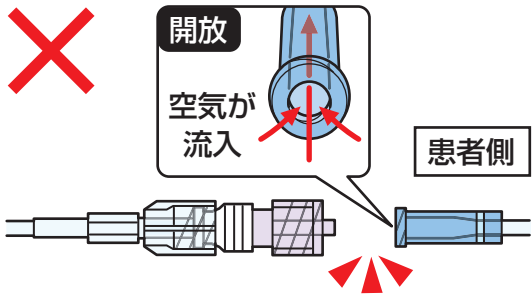
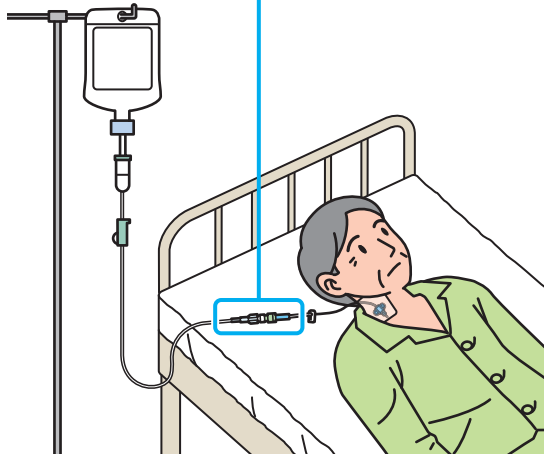
事例1のイメージ

看護師は患者が座位の状態更衣を介助した。その際、閉鎖式のコネクタと輸液ラインの接続が外れなかったため、中心静脈カテーテルのクランプを閉じないまま閉鎖式のコネクタを外した。中心静脈カテーテルが大気に開放され、空気が流入し空気塞栓による脳梗塞を起こした。
